Informe No.	SECI Seguimientos y Evaluaciones al Control Interno Nro. 21 Informe Final: <u>X</u>
Nombre del Seguimiento	Seguimiento al cumplimiento de la norma técnica NTC - 6047 de 2013
Objetivo del Seguimiento	Verificar criterios y requisitos de cumplimiento de la norma técnica NTC - 6047/2013 de infraestructura.
Alcance del Seguimiento	Verificar desde la Oficina de Control Interno, los criterios y requisitos de cumplimiento de la norma técnica NTC - 6047 de infraestructura implementados en las instalaciones de la ADRES para la accesibilidad al medio físico espacios de servicio al ciudadano con corte 30 de octubre de 2023.
Normatividad	<p><b>NORMA TÉCNICA COLOMBIANA NTC - 6047 de 2013:</b> Accesibilidad al medio físico. Espacios de servicio al ciudadano en la administración pública. Requisitos.</p> <p>Esta Norma contempla:</p> <ul style="list-style-type: none"> <li>• NTC 4139, Accesibilidad al medio físico. Símbolo gráfico. Características generales.</li> <li>• NTC 4141, Accesibilidad de las personas al medio físico. Símbolo de sordera e hipoacusia o dificultad de comunicación.</li> <li>• NTC 5610, Accesibilidad al medio físico. Señalización táctil.</li> <li>• NTC 6002, Accesibili

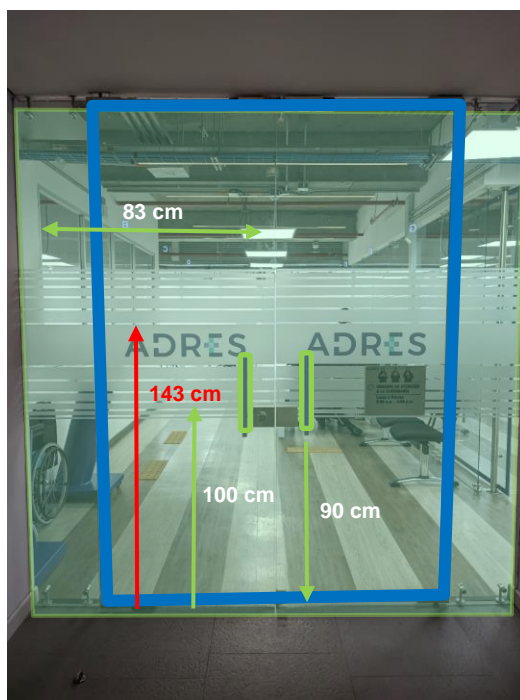
**Imagen Puerta Principal**

Marca visual en marco de la puerta, ancho mínimo de 50 mm. (Numeral 16.1.5)	<b>Cumple.</b> Se evidencia un marco azul oscuro alrededor de la puerta de 5 cm.	<b>Cumple.</b> Se evidencia un marco azul oscuro alrededor de la puerta de 5 cm.
Los accesorios de la puerta deben estar ubicados entre 800 mm y 1000 mm de altura, preferiblemente a 900 mm (Numeral 16.1.12)	<b>Cumple.</b> Instalado desde los 80 cm y a 110 cm desde el centro del accesorio.	<b>Cumple.</b> Instalado desde los 40 cm y a 90 cm desde el centro del accesorio.

Se evidenció para esta vigencia, que la ADRES a través del operador FAMOC DE PANEL realizó el marcado de las puertas y la modificación de los indicadores visuales tanto en la puerta de ingreso principal, como en la puerta de la sala de atención al ciudadano.

- Validar posibilidad de instalar orientación audible en la puerta de acceso en cumplimiento de la norma.

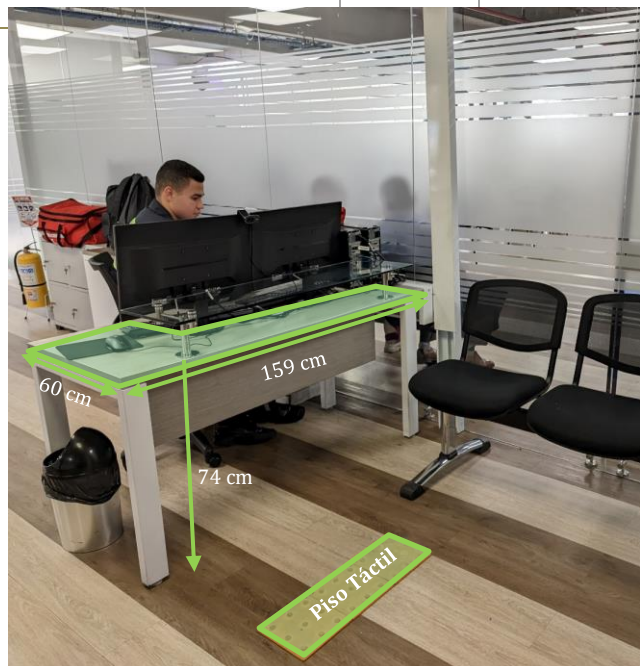
REQUISITO	COMENTARIO OCI
Los mostradores y los escritorios de la recepción deberían estar ubicados e identificados claramente, de manera que se puedan reconocer fácilmente desde la entrada (Numeral 20.2)	<b>Cumple.</b> La recepción se identifica fácilmente a la entrada de las instalaciones. Se recomienda instalar una placa de identificación en símbolo o texto que indique "Recepción".
Las alfombras, los sistemas de pisos de la entrada o los indicadores táctiles de la superficie peatonal pueden ayudar a localizar los mostradores de la recepción a las personas con discapacidad visual.	<b>Cumple.</b> Se instaló indicador táctil de superficie a la entrada a la recepción para las personas con discapacidad visual.
Los mostradores y los escritorios deberían ser accesibles por ambos lados para usuarios de sillas de ruedas. Se debe proporcionar un espacio de maniobra despejado de al menos 1 500 mm de diámetro al frente del mostrador en el lado del recepcionista y en el lado del visitante; se prefieren 1 800 mm de diámetro	<b>Cumple.</b> Se evidencia un espacio de maniobra despejado de 180 cm para sillas de ruedas.

El nivel del mostrador debe estar entre 740 mm a 800 mm desde el suelo. El espacio libre por debajo de las rodillas debe ser mínimo de 700 mm	<b>Cumple.</b> El mueble instalado cuenta con una altura de 74 cm.
Al menos una parte del escritorio debería tener como mínimo la altura adecuada como superficie de escritura para las personas que están de pie, entre 950 mm y 1100 mm	<b>No Cumple.</b> El mueble tiene una repisa en vidrio instalada a 87 cm del piso como superficie de escritura para las personas que están de pie.
El espacio para trabajo, lectura o escritura debe ser mínimo de 600 mm de ancho por un mínimo de 1000 mm de largo	<b>Cumple.</b> El mueble instalado mide 159 de ancho por 60 de fondo.

Esta fotografía corresponde a lo observado en la Evaluación 2023

- Colocar una placa de identificación en símbolo o texto que indique “Recepción” de acuerdo con normas ISO 7001, ISO 7010, ISO 3864-1 y ISO 3864-2.

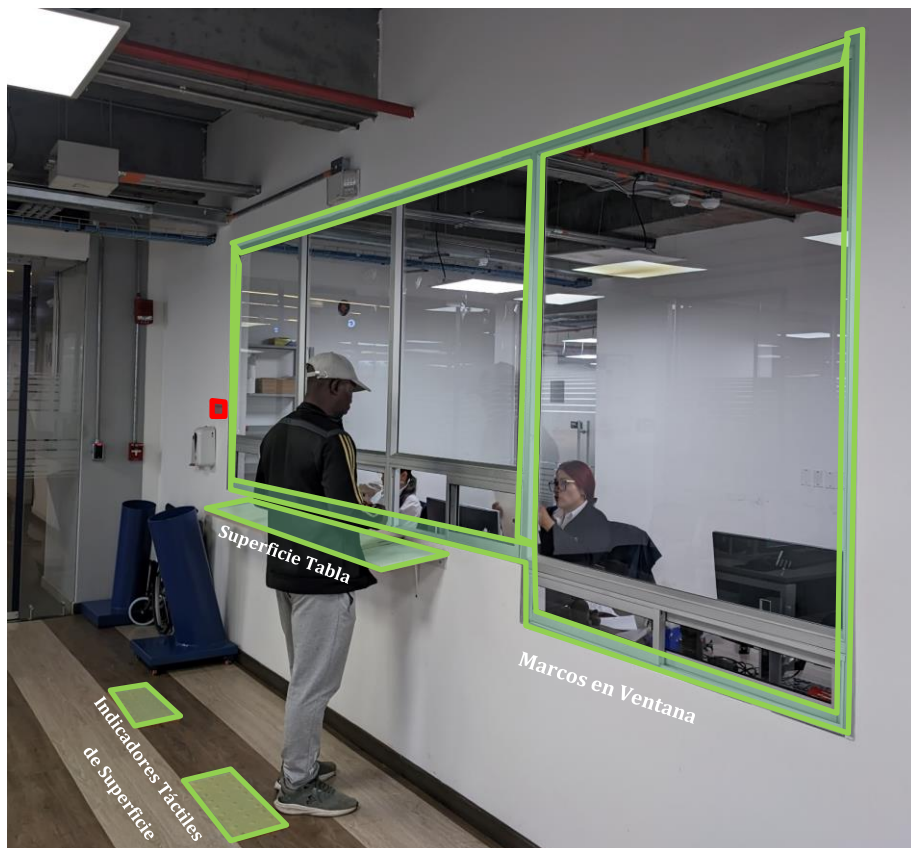
Esta fotografía corresponde a lo observado en la Evaluación 2023

- Revisar la placa o señalización instalada de forma que cumpla con lo establecido.

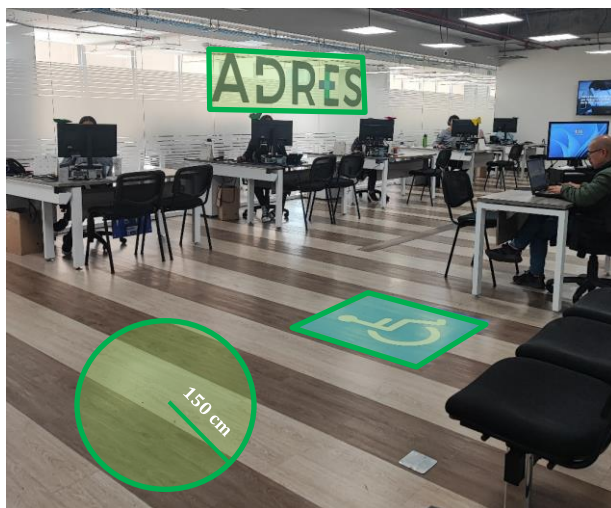
Señalización	45	<b>Cumple Parcialmente.</b> Las señales se deben colocar entre 1200 mm y 1600 mm desde la superficie del suelo o piso, donde sean de fácil acceso y sea posible tocarlas y leer con los dedos las señales realzadas, la señal "Atención al Ciudadano" está instalada a una altura de 144 cm desde el piso. La información de la señalización mediante texto debe complementarse con símbolos gráficos para facilitar su comprensión por todas las personas. Se tiene instalado el símbolo en el piso de "Instalación o Entrada Accesible" en color azul que genera contraste. Se tiene instalada cartelera en un puesto de atención con símbolos de atención preferencial.

Estas fotografías corresponden a lo observado en la Evaluación 2023

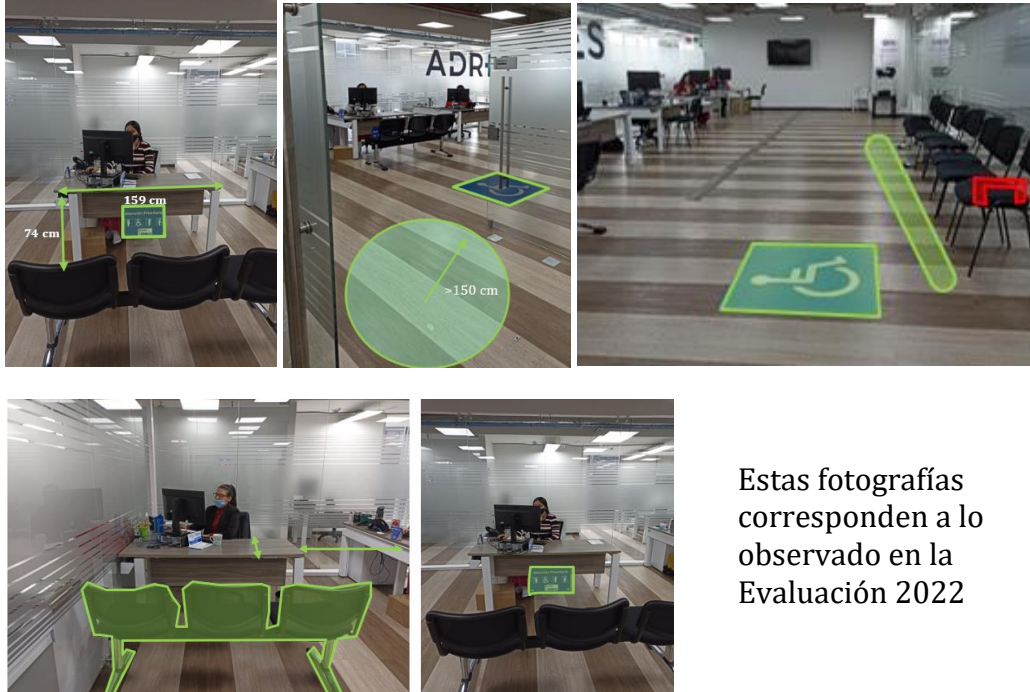
Estas fotografías corresponden a lo observado en la Evaluación 2022

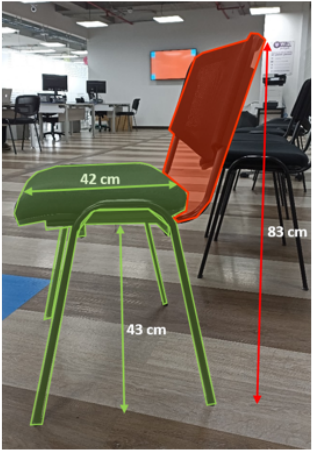
1 El elemento contrasta con el entorno, el espaldar es más alto del recomendado y no cuenta con apoya brazos.

No.	CARACTERÍSTICA	DIMENSIÓN Y/OBSERVACIONES	CUMPLE	NO CUMPLE	N.A.
1	¿La altura del asiento es de 40 a 45 cm?	43 cm			
2	¿La altura soporte de la espalda es de 75 cm a 79 cm?	83 cm			
3	¿La profundidad del asiento es de 40 cm a 45 cm?	42 cm			
4	¿El ángulo del asiento al espaldar es de 100° a 105°?				
5	¿La altura de los apoyabrazos se encuentra entre 22 cm a 30 cm sobre el asiento?	Ninguna de las sillas en la sala de atención al ciudadano tiene apoyabrazos			
6	¿Existe un espacio de al menos 15 cm bajo el asiento para los pies, al ponerse de pie?				
7	¿Dispone a un lado, recomendable a ambos lados de la banca, un espacio con un ancho mínimo de 80 cm para que se puedan situar usuarios de silla de ruedas. Delante de el dispondrá de un espacio libre de giro de mínimo 120 cm?				
8	¿Cuenta con contraste de color?				
9	¿Sus terminaciones son redondeadas?

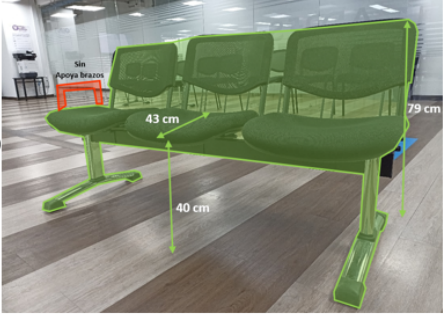
1 El elemento contrasta con el entorno, cumple con las medidas recomendadas, pero no cuenta con apoya brazos.

No.	CARACTERÍSTICA	DIMENSIÓN Y/OBSERVACIONES	CUMPLE	NO CUMPLE	N.A.
1	¿La altura del asiento es de 40 a 45 cm?	40 cm			
2	¿La altura soporte de la espalda es de 75 cm a 79 cm?	79 cm			
3	¿La profundidad del asiento es de 40 cm a 45 cm?	43 cm			
4	¿El ángulo del asiento al espaldar es de 100° a 105°?				
5	¿La altura de los apoyabrazos se encuentra entre 22 cm a 30 cm sobre el asiento?	22 cm			
6	¿El espacio libre del apoyabrazos desde el frente del asiento es igual o superior a 75 cm?				
7	¿Existe un espacio de al menos 15 cm bajo el asiento para los pies, al ponerse de pie?				
8	¿Dispone a un lado, recomendable a ambos lados de la banca, un espacio con un ancho mínimo de 80 cm para que se puedan situar usuarios de silla de ruedas. Delante de el dispondrá de un espacio libre de giro de mínimo 120 cm?				
9	¿Cuenta con contraste de color?				
10	¿Sus terminaciones son redondeadas?

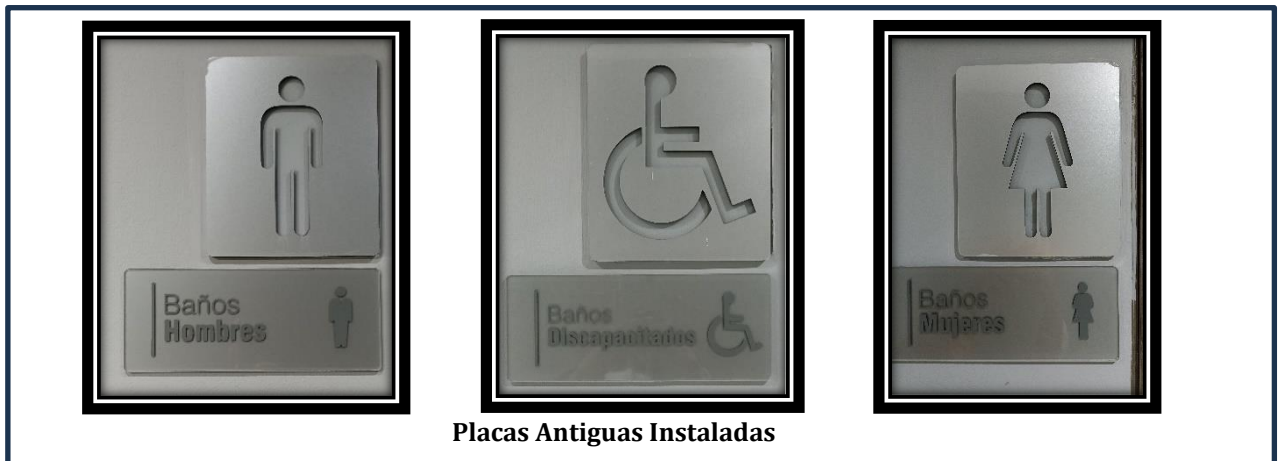
**Placas Antiguas Instaladas**

Cada baño cuenta con dos placas de señalización en su entrada:

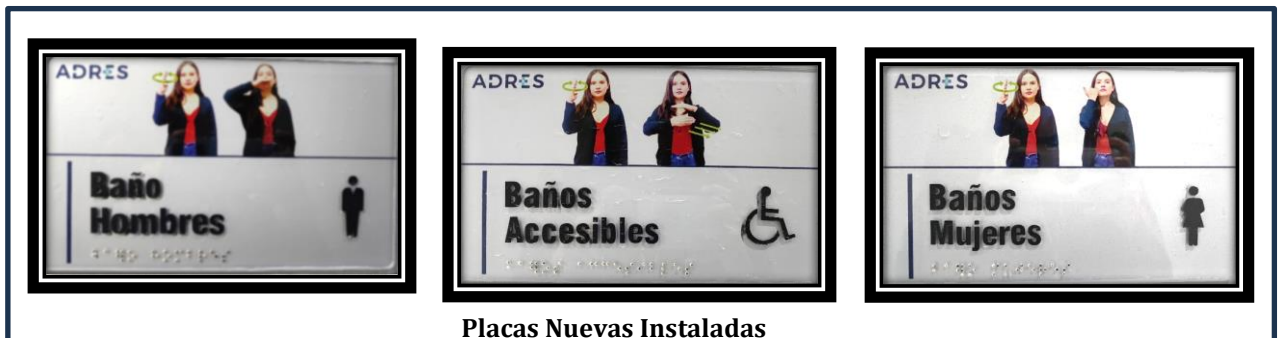
**Placas Nuevas Instaladas**

REQUISITO	NUMERAL NORMA	COMENTARIO OCI
Las señales deben estar iluminadas, claras y legibles	Numeral 45.1	<i>Cumple.</i> Señales claras y legibles.
Las señales se deben colocar entre 1200 mm y 1600 mm desde la superficie del suelo o piso.	Numeral 45.7.3	<i>Cumple.</i> Las nuevas señales instaladas se encuentran ubicadas a 125 cm. Se conservan las señales antiguas ubicadas a 178 cm.
Letras táctiles elevadas y símbolos gráficos, altura de 15 mm a 55 mm, relieve mínimo de 0,8 mm	Numeral 45.7.2	<i>Cumple.</i> Las nuevas señales instaladas tienen texto en relieve.
Texto en Braille	Numeral 45.7.2	<i>Cumple.</i> Las nuevas señales instaladas cuentan con texto en Braille.
Los espacios o los elementos accesibles para personas con discapacidad deben señalizarse con el símbolo gráfico de accesibilidad	Numeral 45.8	<i>Cumple.</i> Señales con símbolos.
En todas las instalaciones sanitarias y cuartos de baño (discapacitados) se debería colocar una alarma de asistencia (Numeral 24.14 y 24.15)		<i>Cumple parcialmente.</i> Existe una alarma ubicada en la entrada a los baños, la cual es visible y accesible, sin embargo, no se encuentra instalada dentro de los baños (discapacitados) de acuerdo con el numeral 24.14 y 24.15.

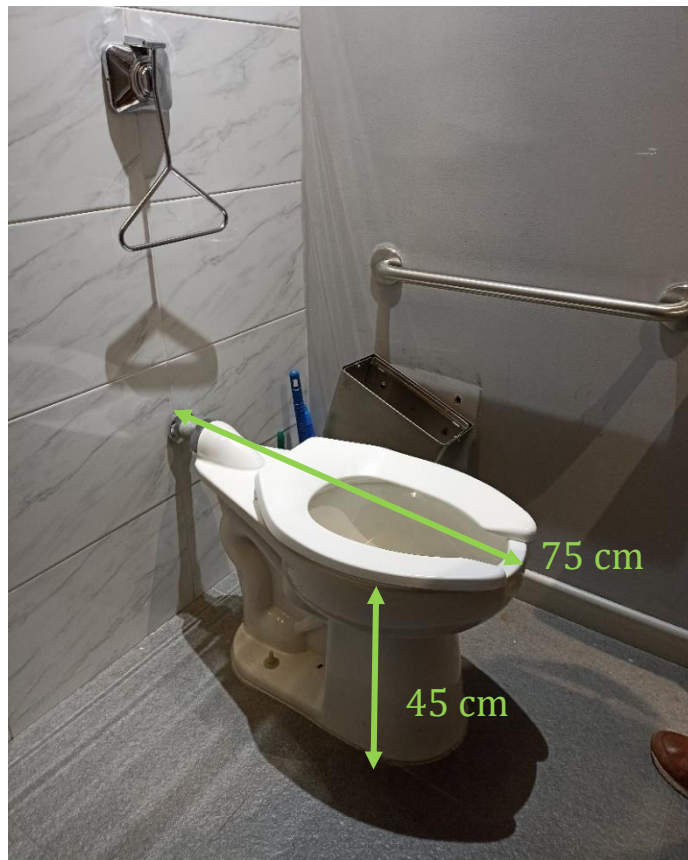
Esta fotografía corresponde a lo observado en la Evaluación 2023

La distancia mínima desde el borde del asiento del sanitario a la pared posterior debería estar entre 650 mm y 800 mm y mide 75 cm.

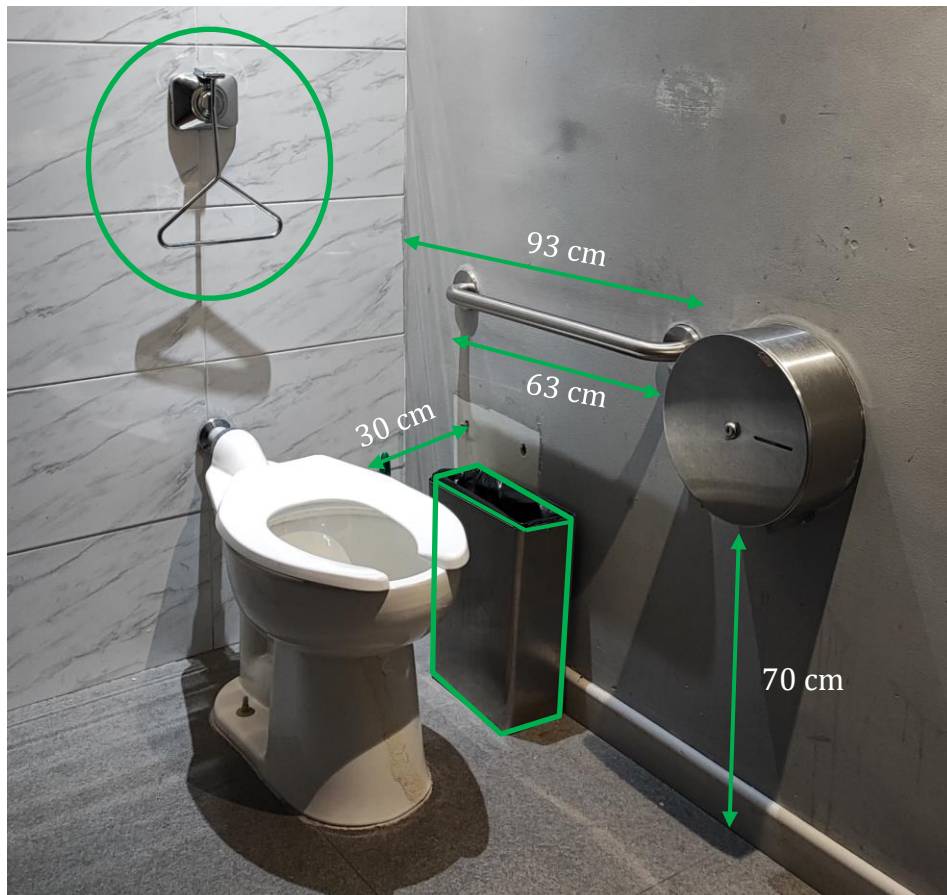
Esta fotografía corresponde a lo observado en la Evaluación 2023

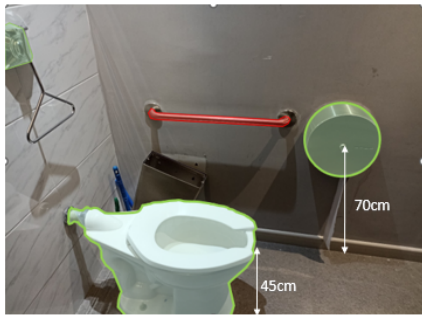
La mayoría de los accesorios del baño se encuentran a una altura adecuada para el uso de todas las personas.

Se recomienda:

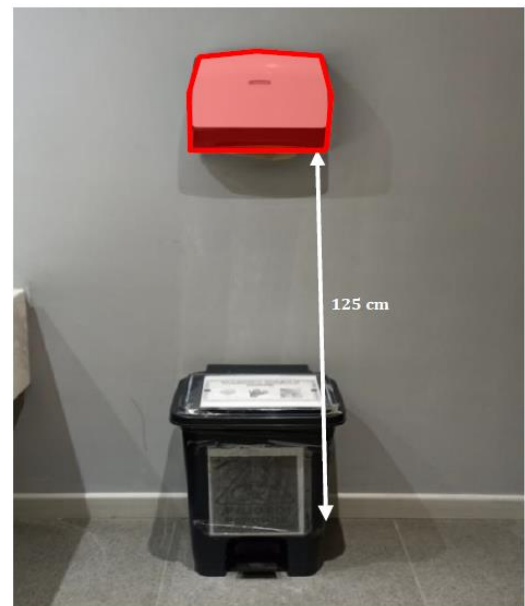
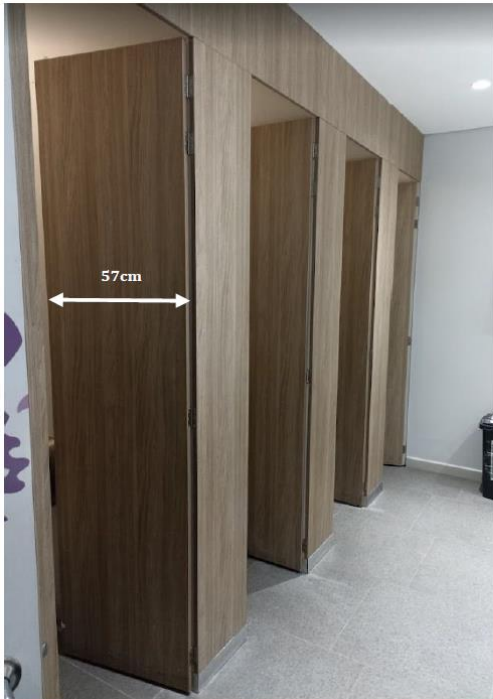
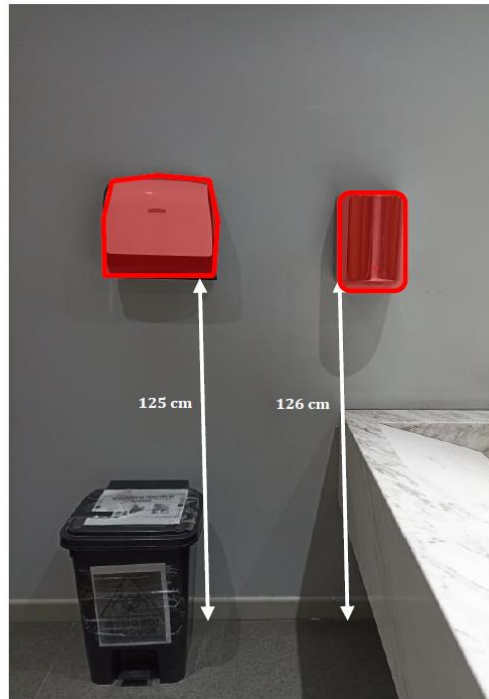
El piso 16 cuenta con una batería de baños para hombres y mujeres, a los cuales se les verificó lo siguiente:

Estas fotografías  
corresponden a lo  
observado en la  
Evaluación 2023

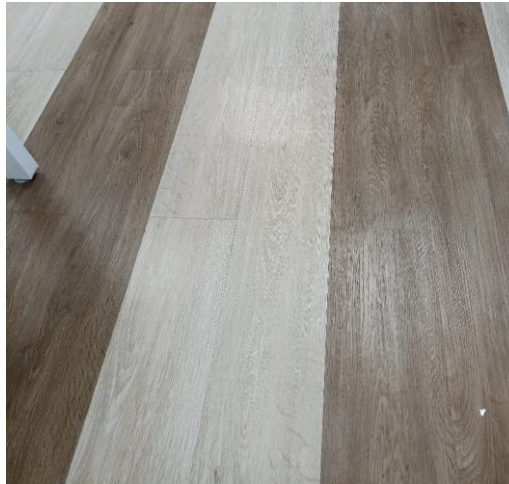
Los recubrimientos de los pisos son ser firmes y antideslizantes, tanto en condiciones secas como húmedas.

Las superficies del piso y de la pared son antideslumbramiento.

Esta fotografía corresponde a lo observado en la Evaluación 2023

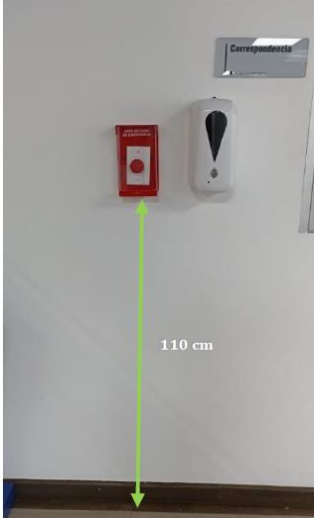
Tomacorrientes (5) Como excepción, los tomacorrientes eléctricos de pared, los puntos de teléfono y los enchufes de TV deberían estar ubicados a una altura mínima de 400 mm y máximo a 1000 mm del piso	<p><b>Cumple Parcialmente:</b></p> <p>Se identificaron tomacorrientes, en el pasillo, instalados a 30 cm del piso. En la sala de espera, se tienen tomacorrientes instalados para la impresora y televisor, ubicados a 40 cm. <b>Continúa igual desde evaluación en 2022.</b></p>

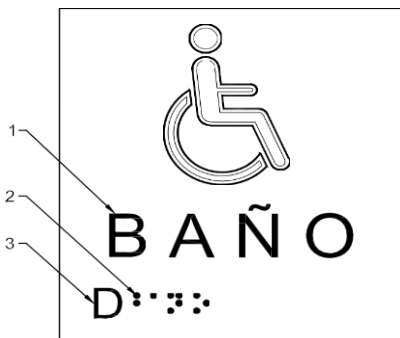
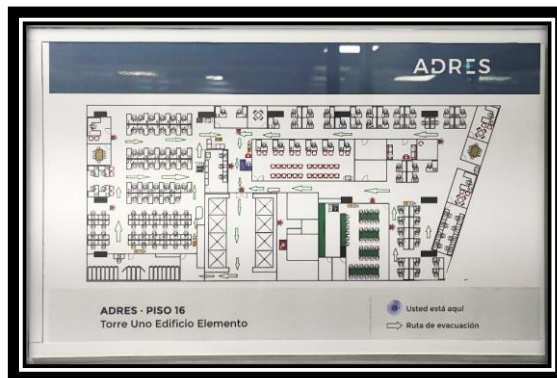
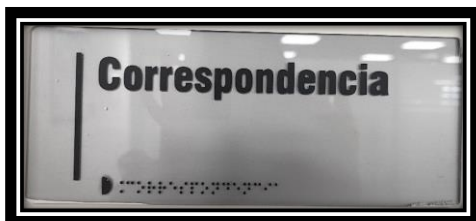
REQUISITO	NUMERAL NORMA	COMENTARIO OCI
Las señales en los cubículos en los centros de atención, las puertas de los baños públicos, entre otros, deben ser táctiles mediante realzado e incluir señalización Braille	45.6.3	<b>Cumplida Parcialmente</b> Las señales de baños no tienen Braille. Las Señales de correspondencia y Atención al Ciudadano tienen Braille. No se tiene señalización para identificar el botiquín. No se tiene señalización en la recepción.
La altura preferida de la información táctil realzada está entre 90 mm y 1200 mm	45.6.3	<b>Cumplida Parcialmente</b> La altura de las señales de los baños está ubicada a 125 cm del piso. Las señales de servicio al ciudadano y correspondencia están ubicadas a 140 cm.
Las señales Braille deben ser realizadas, en forma de tope, y deben ser agradables al tacto. Se deben colocar a 8 mm por debajo de la línea inferior del texto y justificar a la izquierda.	45.6.3	<b>Cumple.</b> Las señales tienen Braille y cumplen con la alineación del texto y medidas.

Sólo se debe incluir información esencial en un mapa táctil o en un plano de piso.	45.6.3	<b>Cumple.</b> se instaló mapa táctil o plano del piso.
letras táctiles elevadas y símbolos gráficos, altura de 15 mm a 55 mm, relieve mínimo de 0,8 mm (se prefiere de 1 mm a 1,5 mm)	45.6.3	<b>Cumple.</b> Las señales tienen el texto o imagen en relieve.

Estas fotografías corresponden a lo observado en la Evaluación 2023

- Incluir señalización para identificar el botiquín.
- Incluir señalización en la recepción.
- Revisar altura de instalación de las señales.
